Naturschutz-Bildungshaus Eifel-Ardenne Region  
Vogelsang 90, 53937 Schleiden-Vogelsang  
Bericht von der Baustelle, Ende April 2021

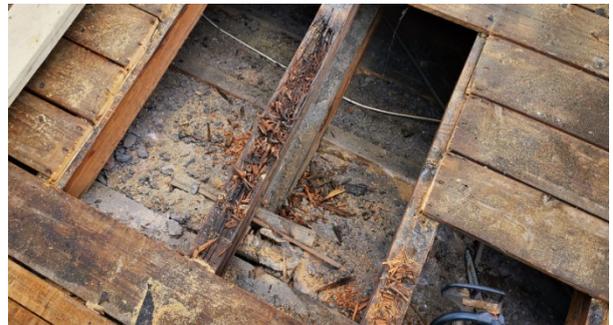
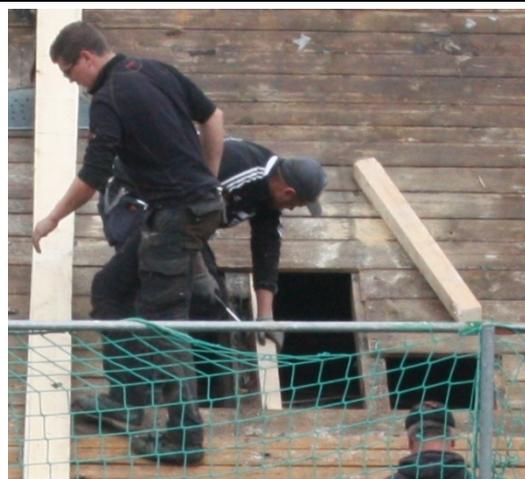
...auch auf diesem Teil der Südseite finden sich einige üble Schäden, doch bei weitem nicht so viele wie auf der Nordseite. Auf dem Bild rechts ist der Dachbalken angefault.

Hier wird das Teilstück gerade ausgemessen, damit es ersetzt werden kann.

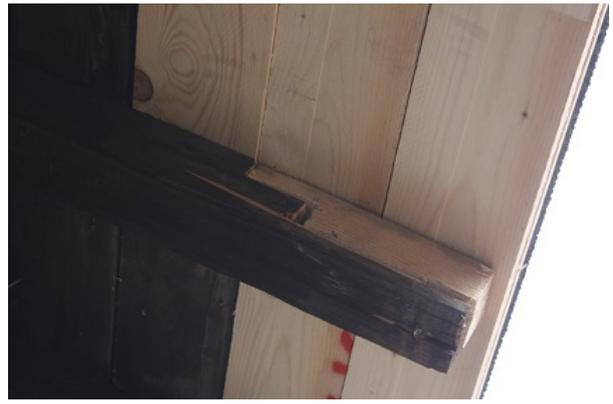
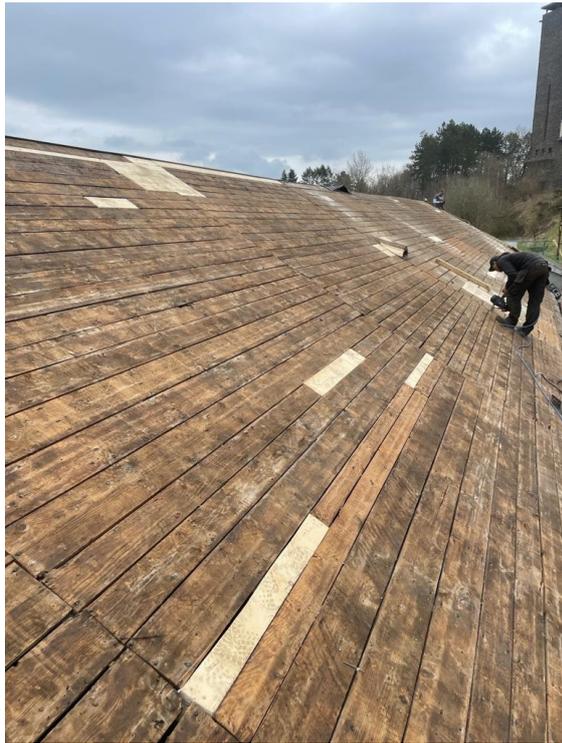
Ein Blick unter den Dachüberstand: So sieht ein reparierter Balken unter neu ersetztten Planken aus.

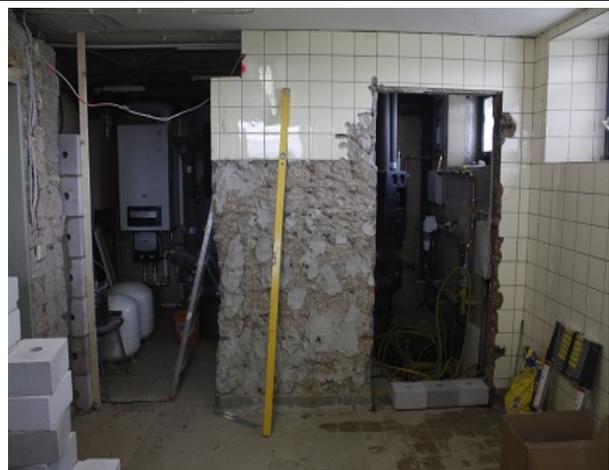
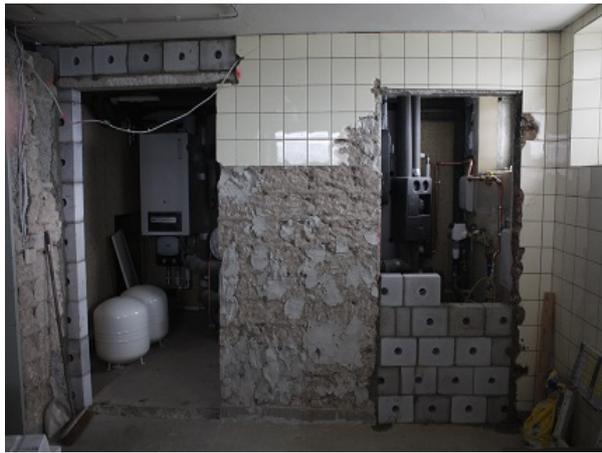
In der unteren Etage verbinden derzeit zwei Wanddurchbrüche den zukünftigen Toilettenraum mit dem dahinterliegenden Haustechnikraum. Der rechte ist der frühere Zugang, der durch den neuen auf der linken Seite ersetzt werden soll. Der Türentausch ist erforderlich, damit die geplanten Toilettenkabinen in ausreichender Zahl und Größe eingebaut werden können. Rechts wurde der Türrahmen bereits Ende letzten Jahres von dem Abbruchunternehmen Fedder herausgebrochen und der linke Durchbruch für den neuen Eingang geschlagen.

Jetzt wird von unserem rumänischen Team der alte Eingang rechts zugemauert und der neue Durchbruch links auf Normgröße verschmälert, so dass man dort einen Türrahmen setzen kann. Der Haus-technikraum wird durch eine Feuerschutztür vom Toilettenraum getrennt werden.

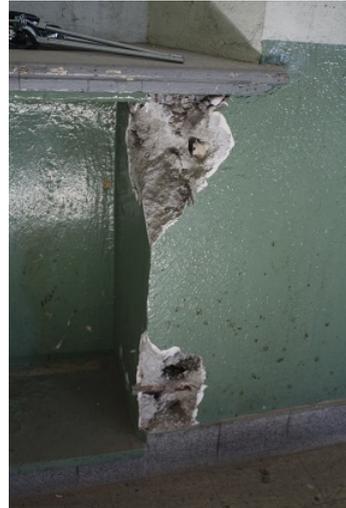
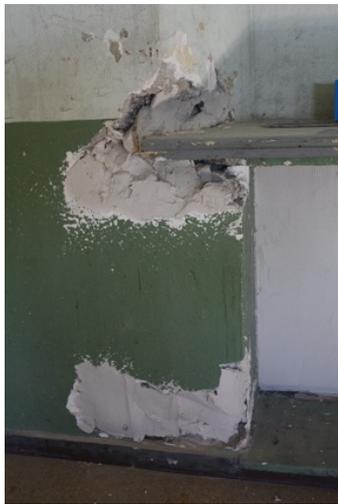
In der oberen Etage wurden die Heizungsrisen bereits bearbeitet; in der unteren hingegen weisen sie noch Beschädigungen auf, die beim Abriss entstanden sind, als die alten Heizungsrohre entfernt wurden.

Diese Heizungsrisen müssen nun vollständig saniert werden, bevor die neuen Heizkörper eingesetzt werden können. Die Löcher werden nun zugedübelt ...
