Naturschutz-Bildungshaus Eifel-Ardenne Region  
Vogelsang 90, 53937 Schleiden-Vogelsang  
Bericht von der Baustelle, Ende April 2021

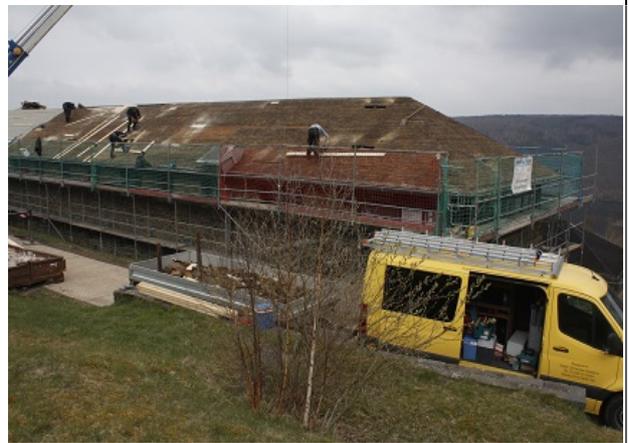
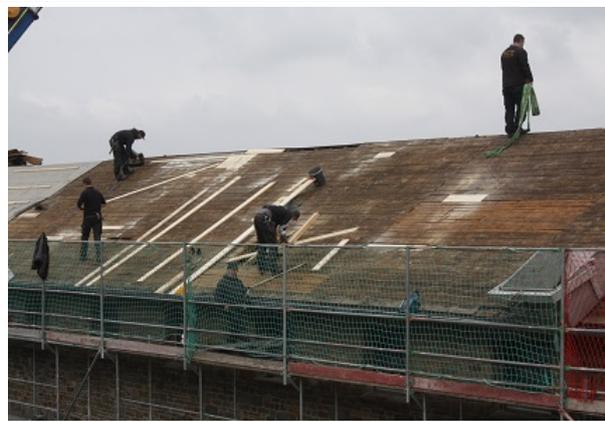
Blick auf die Südseite unseres Dachs: Am Montag Mittag ist auf der gesamten restlichen Fläche die Dachhaut abgezogen...

... und die Reparaturarbeiten an den Planken haben nun auch dort begonnen.

Der Wächter auf dem Dachfirst ist der Unternehmer persönlich, Herr Gross, der seine Mannen beaufsichtigt und darauf wartet, dass sich der Kran-Container auf der Nordseite mit morschen Planken füllt (der Kran-Arm ist gerade noch in der Ecke links oben zu erkennen). In der Hand hält er einen großen Spanngurt.

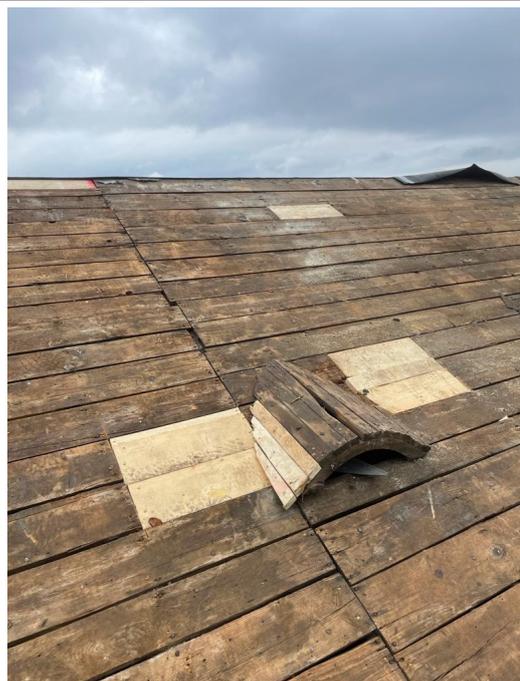
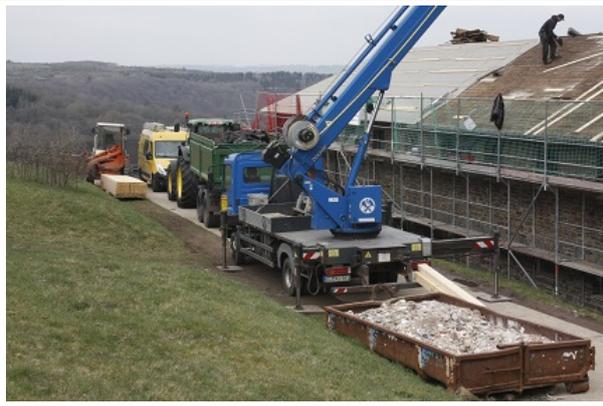
So sieht die Südseite unseres Dachs während der Reparatur aus.

Auch diese kleine Gaube wurde saniert.

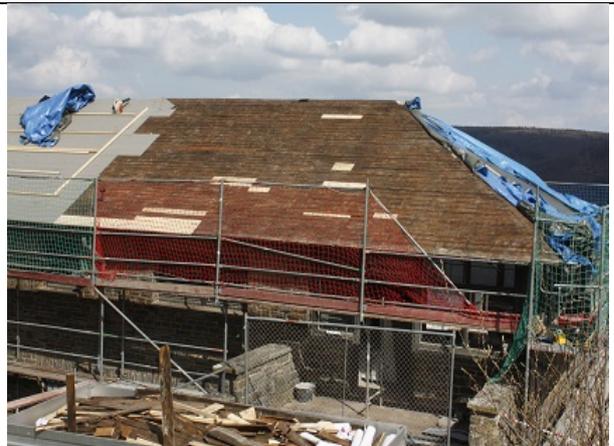
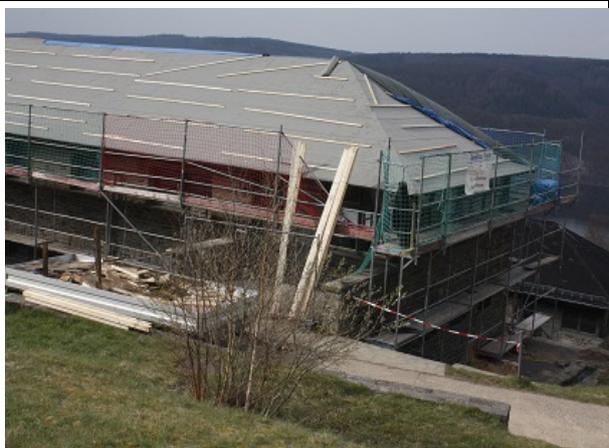
Am Dienstag sind die Temperaturen frühlingshaft. Der vorletzte Teil der Dachbeplankung ist nun dran.

Am späten Nachmittag ist auch das Ostende mit Teerpappe abgedeckt. Das ist wichtig, denn der Himmel zieht sich bereits wieder zu. Schauer sind angekündigt.

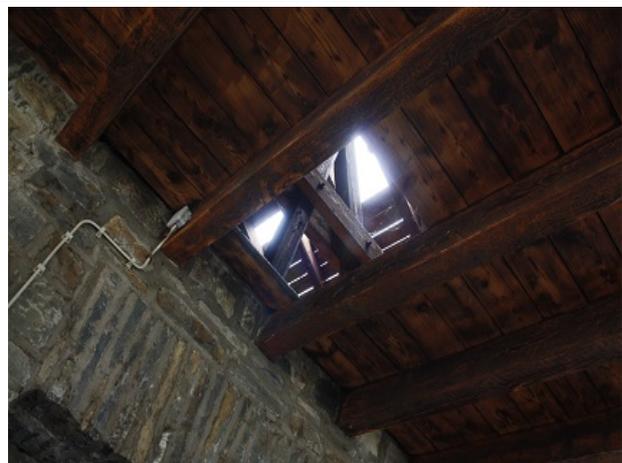
Am Mittwoch dann hat man durch ein Deckenloch in unserem zukünftigen Café und durch die Löcher, die durch das Entfernen morscher Planken im Dach entstanden sind, vorübergehend einen Blick in den freien Himmel. Kurz danach ist das Dach wieder geschlossen und komplett mit Teerpappe abgedeckt.

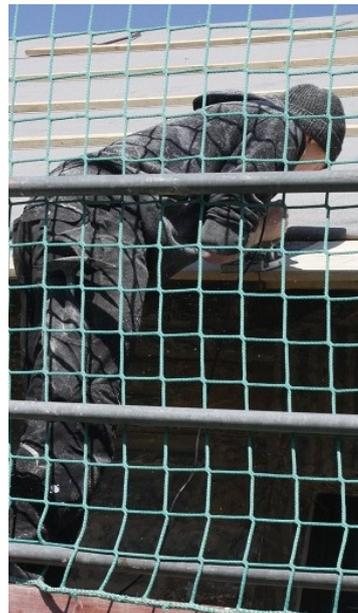
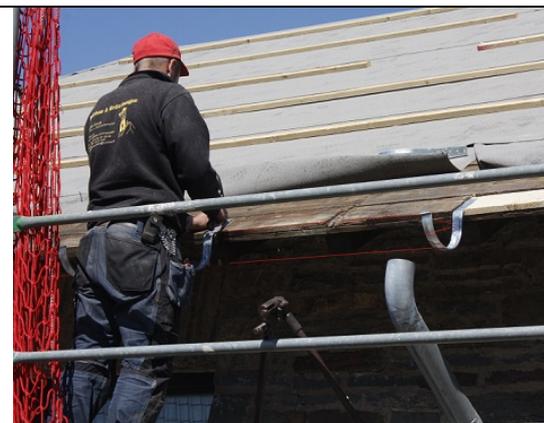
Und am Freitag geht es los: zunächst werden flache Vertiefungen in das neue Holz des Dachrandes gefräst, in denen die Halterungen der Dachrinnen sitzen sollen. In dem alten Holz sind diese Vertiefungen bereits vorhanden, denn dort saßen ja die alten Halterungen, die entfernt wurden.

Hier werden die Halterungen für die neuen Dachrinnen angeschraubt. Wenn man genau hinschaut, sieht man dünne rote Schnüre, die von der Dachrinnenhalterung ganz rechts nach links führen. Diese Schnüre hat der Dachdecker zu einer weiter entfernt liegenden Halterung links gespannt und nutzt sie zur Orientierung, damit alle Halterungen, die er jetzt dazwischen montiert, exakt die gleiche Ausrichtung bekommen. Denn unsere Dachrinne soll ja keine Achterbahn werden.

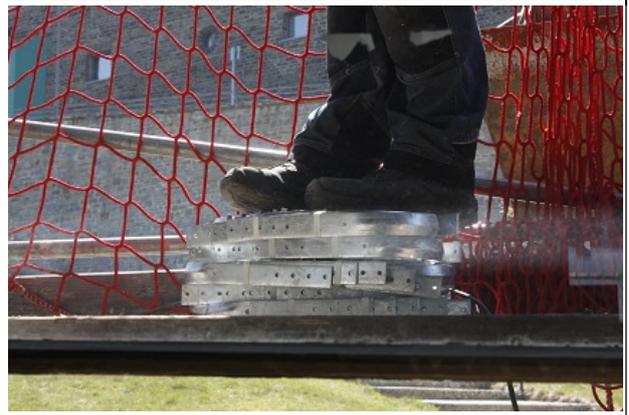
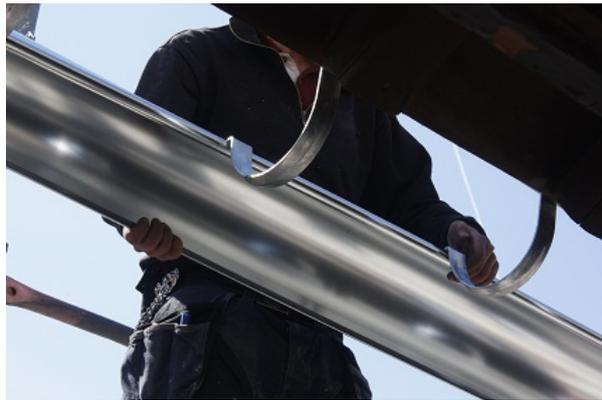
... und hier wird jetzt gerade die Dachrinne eingehängt. Es ist zwar schwer zu erkennen, aber tatsächlich hält der Dachdecker die Dachrinne ‚auf dem Kopf‘ und hakt sie am Rand in die Halterungen ein.

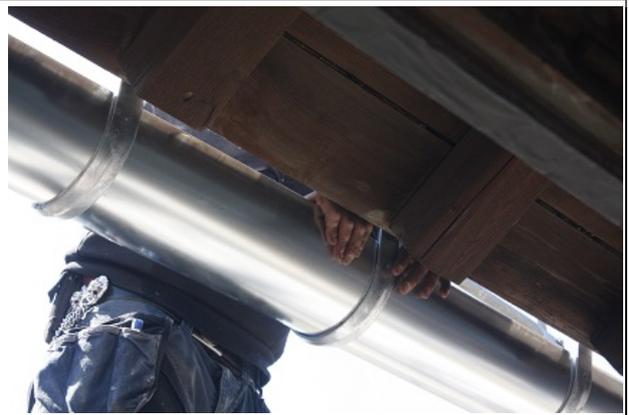
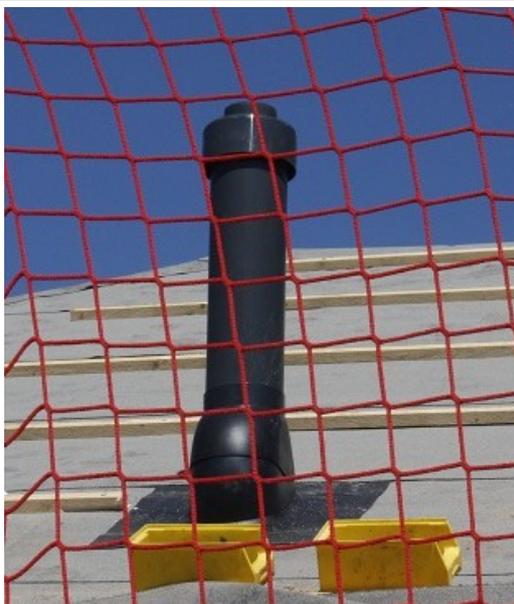
Seit heute besitzt unser Haus einen neuen Schornstein nahe der Westkanzel. Er ist schwarz, wie die Teerschindeln, die auf die Teerpappe aufgebracht werden. Wegen dem Denkmalschutz darf sich dieses neue Element optisch nicht von der Dachfarbe unterscheiden, damit es die Gesamtansicht des Hauses nicht stört. Ebenfalls war vorgegeben, dass es den Dachfirst nicht überragt.

Es ist der Abzug der Gastherme im Haustechnikraum. Der frühere Schornstein, an den der Ofen im provisorischen NABU-Infopunkt am entgegengesetzten Ende des Hauses in der Ostkanzel angeschlossen war, wurde schon vorm Jahreswechsel abgerissen.
